# Chemische und metallographische Untersuchung des Braunschweiger Burglöwen, gegossen im Jahre 1166

Veröffentlicht in:  
Abhandlungen der Braunschweigischen  
Wissenschaftlichen Gesellschaft Band 3, 1951,  
S. 177-181

Von Wilhelm Hofmann, Otto Schmitz und Kurt Seeleke

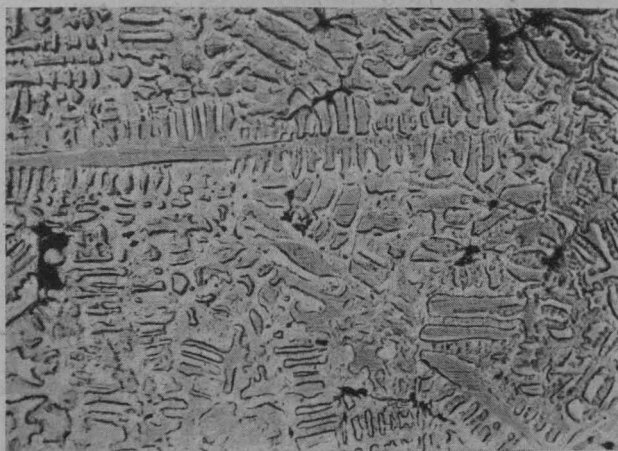
Das Gefüge der Proben B und C ist so, wie man es auf Grund der Analyse und des Zustandsschaubildes Kupfer-Zinn (Abb. 1) bei einer schnell erstarrten Gußlegierung dieser Zusammensetzung erwartet. Hauptgefügebestandteil ist  $\alpha$ -Mischkristall mit Kristallseigerung in Tannenbaumkristallen (Abb. 2). In

Abb. 2. Gefüge des Flickens. Tannenbaumkristalle von  $\alpha$  mit Kristallseigerung. Schwarz: Poren. Geätzt mit Kupferammonchlorid. 125 : 1

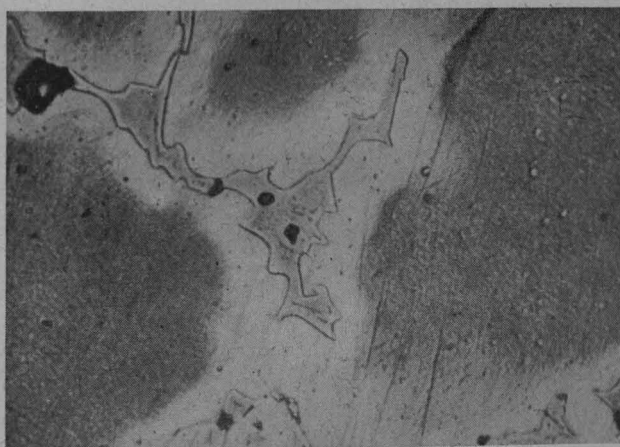
stärkerer Vergrößerung (Abb. 3) beobachtet man als zweiten Gefügebestandteil das Eutektoid ( $\alpha + \delta$ ), das durch Zerfall von  $\beta$  bei 520° entsprechend dem Zustandsschaubild Kupfer-Zinn entstanden ist. Die Hauptmasse des Eutektoides besteht aus den harten Kristallen von  $\delta$ . Da  $\beta$  bzw. das Eutektoid als letzter Gefügebestandteil erstarrte, enthält es das gesamte Blei eingeschlossen.

Abb. 3. Wie Bild 2, stärkere Vergrößerung. Bildmitte: Unregelmäßig begrenztes  $\delta$  mit feinen Pünktchen von  $\alpha$  und dunklen Einschlüssen von Blei. Grundmasse  $\alpha$ -Mischkristalle mit Kristallseigerung (hell-dunkel). Ätzung wie oben. 1000 : 1

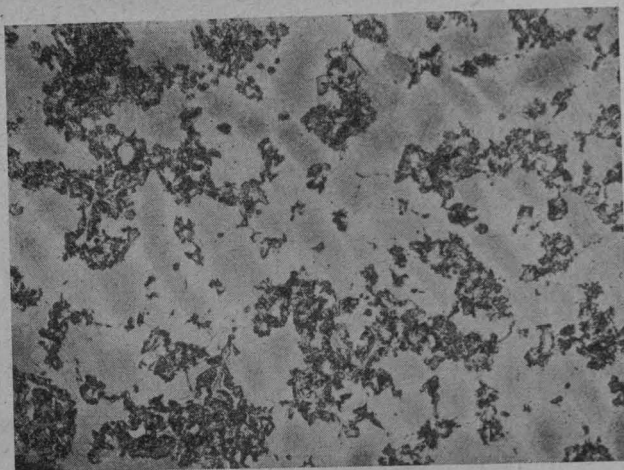
Der Originalguß ist an der untersuchten Stelle reichlich porös. Für die langsame Erstarrung aus dem Schmelzfluß spricht der geringe Grad der Kristallseigerung im  $\alpha$ -Mischkristall. Die Grundmasse aus  $\alpha$  ist von einem Netzwerk eines zweiten Gefügebestandteiles durchzogen (Abb. 4). In stärkerer Vergrößerung erkennt man blaugraue, harte Kristalle von  $\delta$ . Sie sind unregelmäßig begrenzt und von dem Hof einer Zerfallstruktur umgeben, in der man ebenfalls Reste von  $\delta$  neben  $\alpha$  erkennen kann. (Abb. 5). Die schwarzen Stellen im Hof stellen vermutlich Poren und Bleieinschlüsse dar. Vielleicht kann man die großen  $\delta$ -Kristalle und den sie umgebenden Hof mit  $\delta$ -Einsprenglingen

Abb. 4. Gefüge des Originalgusses. Hell:  $\alpha$ -Mischkristalle mit schwacher Kristallseigerung. Netz mit Zerfallsgefüge zinnreicher Kristallarten. Ätzung wie oben. 125:1

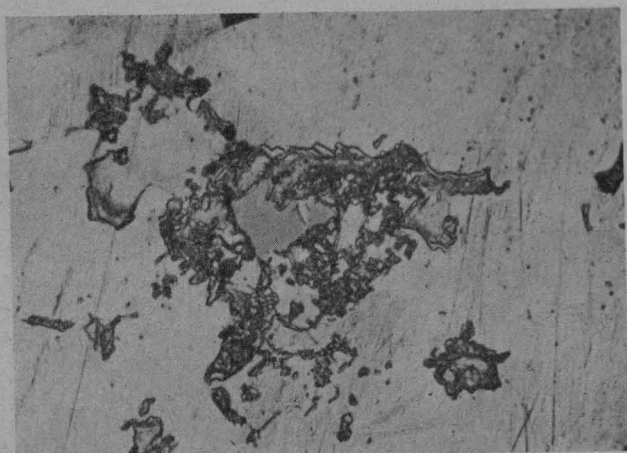
Abb. 5. Wie Bild 4, stärkere Vergrößerung. Bildmitte:  $\delta$  mit einem Hof von Zerfallsgefüge, vermutlich als Eutektoid ( $\alpha + \delta$ ) aufzufassen. Ätzung wie oben. 750:1

und  $\alpha$ -Mischkristallen als besondere Ausbildungsform des ( $\alpha + \delta$ )-Eutektoides, entstanden durch Zerfall von  $\beta$  bei  $520^\circ$  während der sehr langsamen Abkühlung, erklären. Die im Schrifttum wiedergegebene Ausbildung des Eutektoides ist von der Art der in Abb.3 dargestellten.
